# 防災学術連携体

## 熊本県熊本地方の地震に関する緊急共同記者会見

## 平成 28 年(2016 年) 4 月熊本地震 概要

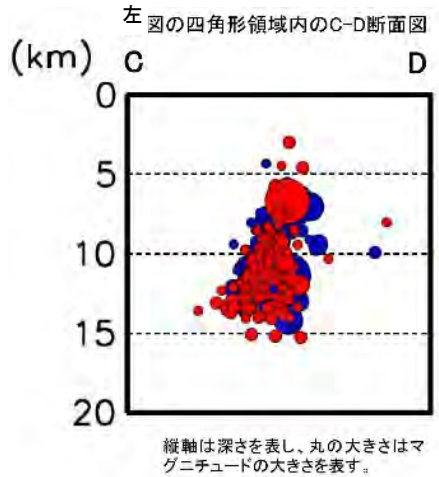
図4: 気象庁報道発表資料(第6報)(平成28年4月15日15時30分発表)  
<http://www.jma.go.jp/jma/press/1604/15g/kaisetsu201604151530.pdf>

4月14日の地震を青、15日の地震を赤で表示

震央分布図中の細線は、地震調査研究推進本部の長期評価による活断層を示す。

縦軸は深さを表し、丸の大きさはマグニチュードの大きさを表す。

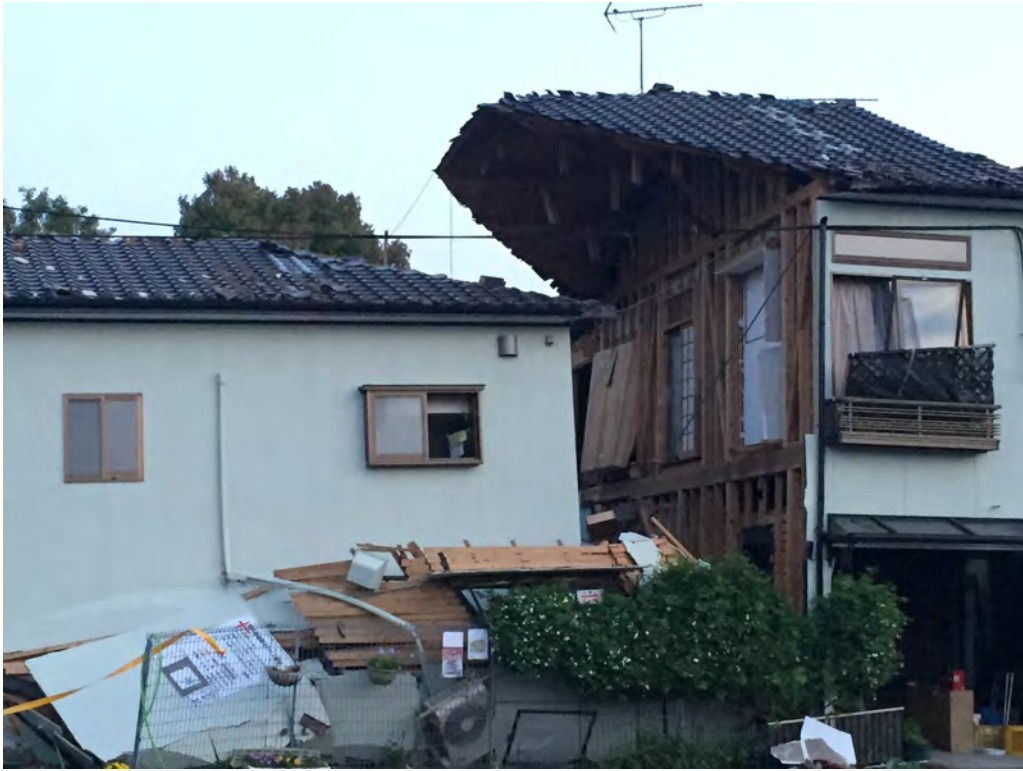
1階が完全に破壊した2階建て木造住宅の左側部分

1階には大きな部屋が設けられ易く、特に南側は開放的に作るため筋違や合板を利用した壁が設けられにくい。街道沿いの商業木造建築はその街道に沿った面に壁が設けられない。このように1階の剛性や強度は不十分なだけでなく平面的に偏りやすい。一方、2階には細かく分かれた部屋が設けられ、筋違や合板による壁が多く配置されることが多い。さらに、2階の「柱と壁」は屋根しか支えていないが、1階の「柱と壁」は屋根と2階を支えているから、1階は2階より丈夫に作らねばならないことは誰にでもわかる。「各階の弱さ」は背負っている重量と壁の量の関係で決まるから、1階に被害が集中しやすい。どのような場合でも、地震は相対的に弱いところを集中的に壊そうとする。

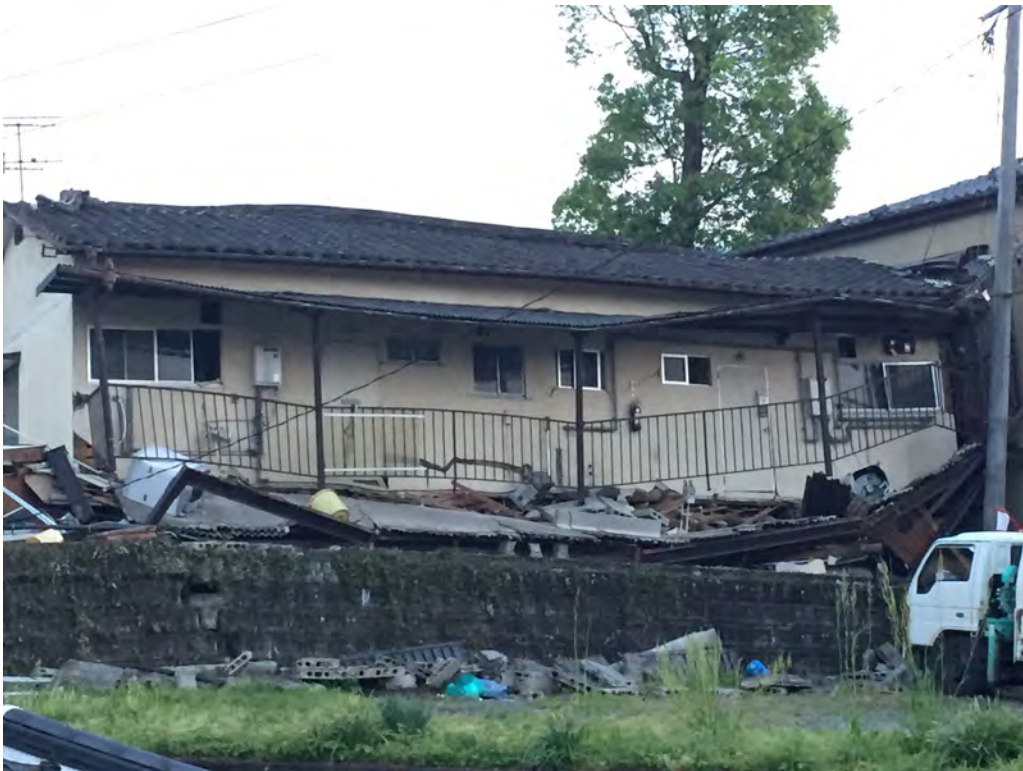
1階が完全に破壊した2階建て木造アパート建築  
(4月14日21:26分に起きた熊本地震で震度7の揺れを受けた益城町)

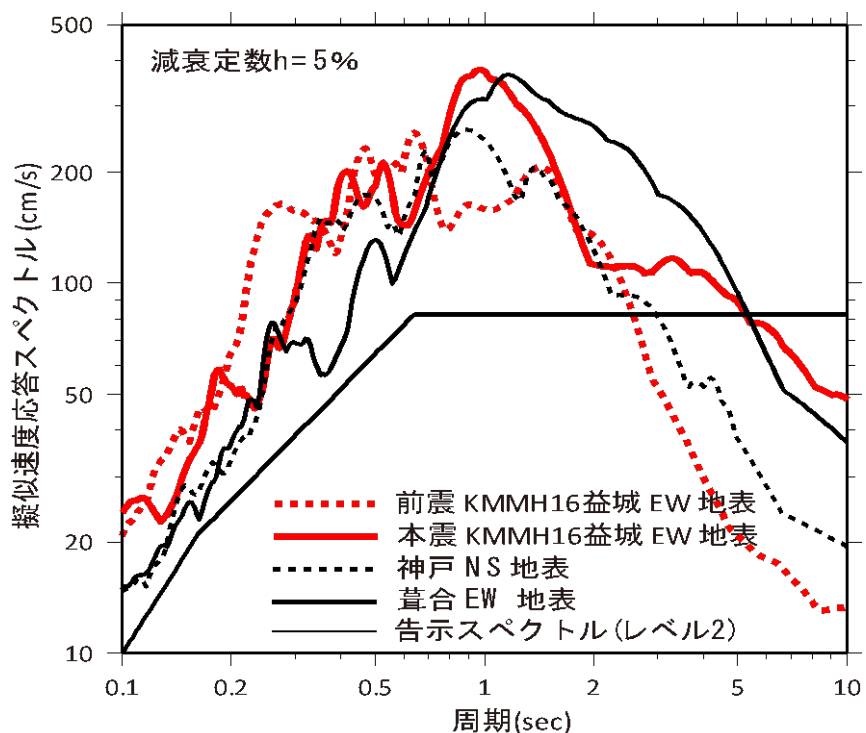
擬似速度応答スペクトルの比較（前震 4/14/21:26、本震 4/16/01:25、兵庫県南部地震）

（上記の2つのグラフは、防災科学技術研究所の観測データをもとに、清水建設（株）技術研究所の宮腰淳一博士が纏められた）

最近50年の経験では、熊本県に大きな地震は起こっていないように感じる。建築基準法による地域係数は、東京や大阪を1.0として、福岡県、佐賀県、長崎県、鹿児島県が0.8とされている中で、熊本県の大半は0.9と決められ、九州の中では地震危険度の高いところとされている。ただ、この度の熊本地震の本震の観測結果から計算した地震動の破壊力は、1995年兵庫県南部地震と同等であり、実際に起こる地震動の破壊力が東京や大阪に比べて小さいわけではない。大地震の起こる頻度が低いだけである。頻度が低いからといって、相対的

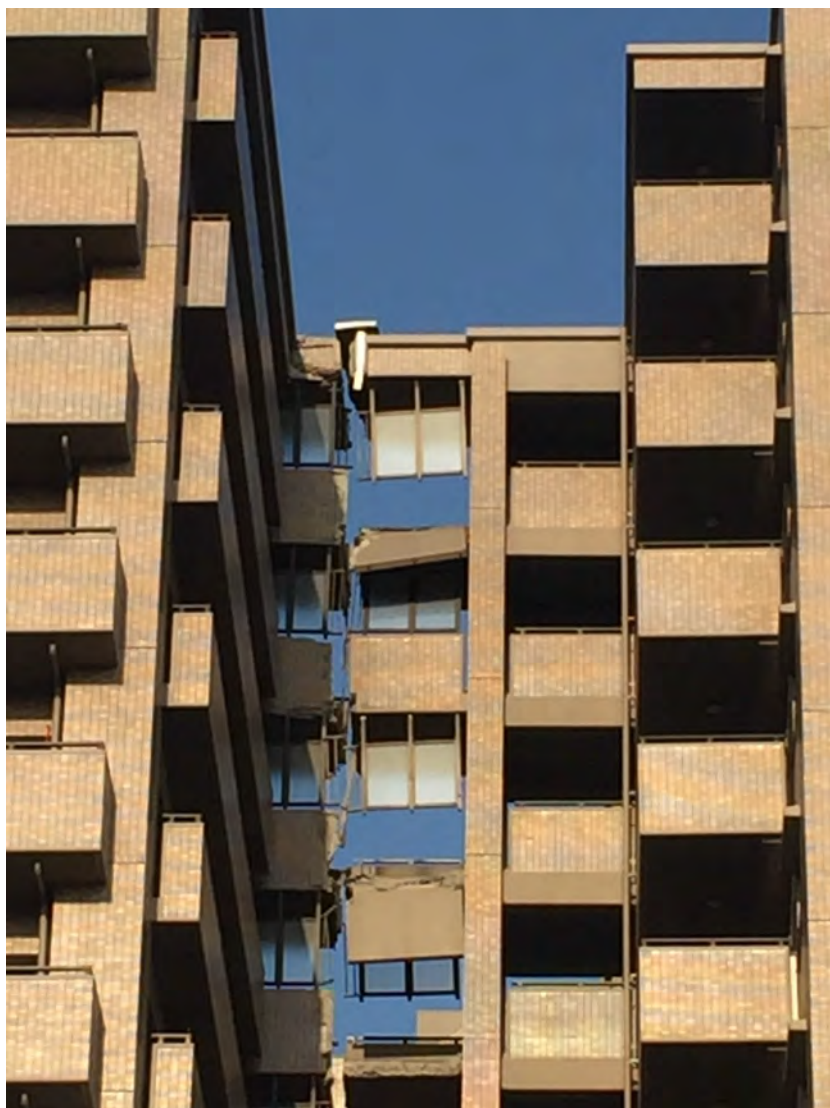
L字型に配置された二棟の中高層マンションのコーナー部分に  
設けられたエキスパンションジョイントの破壊

柱・梁・壁などの主体構造は壊れなくても、その他の二次的な構造材の壁や天井などが壊れた建築もある。L字型に配置された中高層マンションの場合、L字の2つの辺の間に縦方向の隙間（エキスパンション・ジョイント）を設けるが、この部分の設計施工に問題があり、大きく破壊したところがある。設計上の配慮が足りていなかったことが残念である。

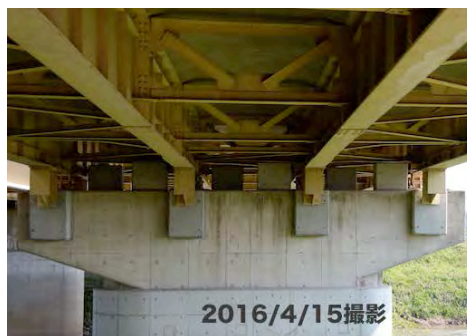
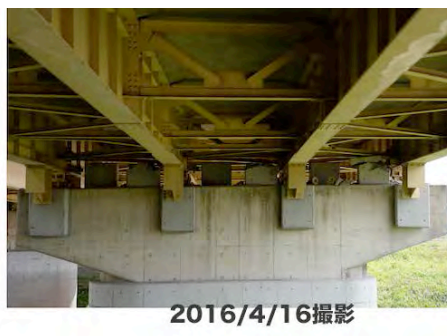
九州自動車道 木山川橋(益城熊本IC-嘉島JCT間)における4/16未明のM7.3の地震(本震)前後の比較。M7.3の地震により、橋軸直角方向へ振動し、変位拘束ブロックが損傷したものの桁位置に大きな変化無し。落橋防止工の効果。

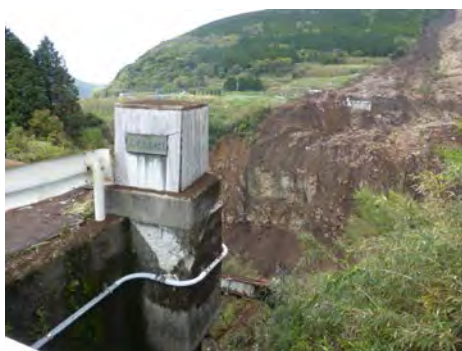
阿蘇大橋の被災状況. 土砂災害の影響大

住居に比べて交通網を斜面災害から防護することは、公費が投入できるので、やや容易でしょう。ただし総延長が長いので、危険斜面の抽出精度を上げることが、重要です。阿蘇大橋のような重要交通路については、周辺斜面の安全性を詳しく調査してから位置を決定する過程が重要ではないかと思いました。

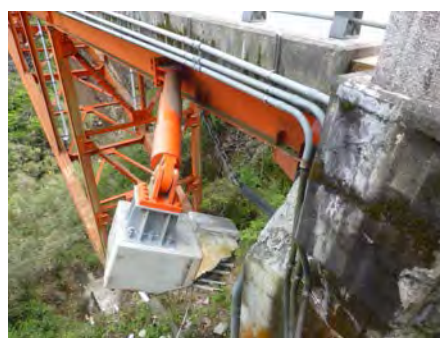
南阿蘇橋の被災状況(ダンパーの基礎が外れている). 地震動の影響大

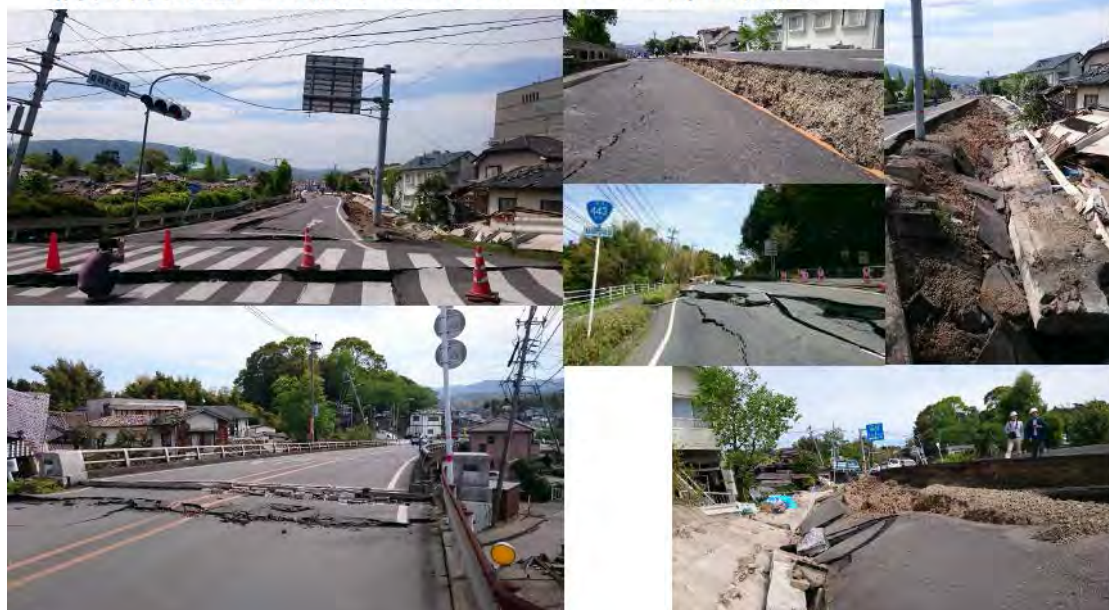
- ・道路路床/路盤の亀裂・段差・陥没. 路肩法面の崩壊
- ・橋台背面盛土の沈下とエクспанション部の段差.

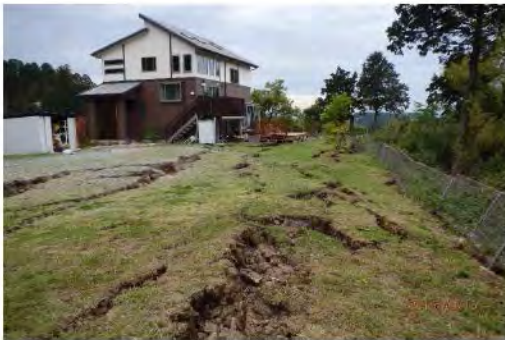
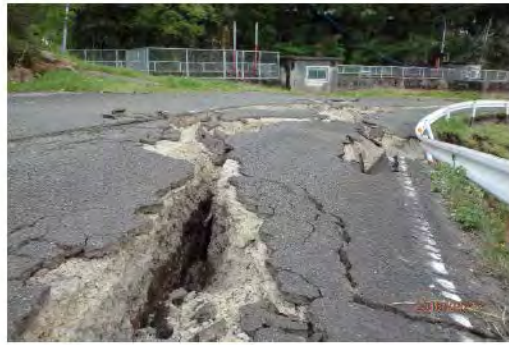
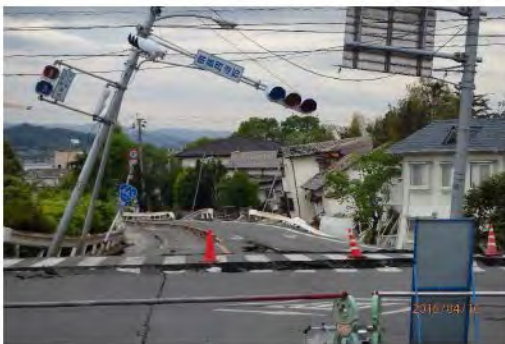
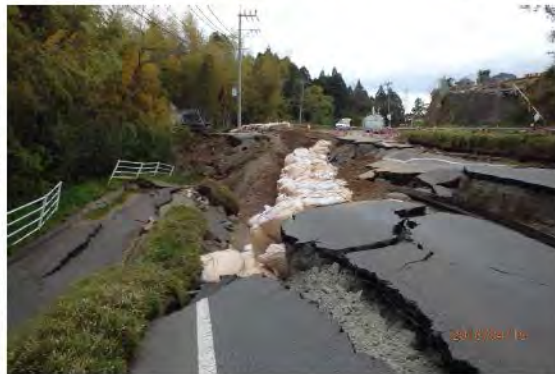
## 従来と同様、地盤・道路被害は盛土部で多く発生

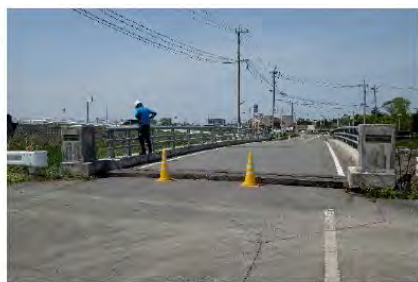
第一畑中橋の被害状況を示している。橋梁本体の損傷はほとんど見られなかった。震動に伴い、桁端部と橋台の衝突によって、連結部が上下にずれている。

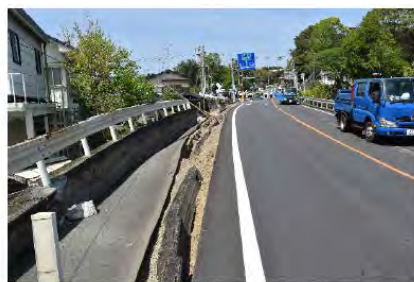
国道 443 号と県道 28 号の交差点付近における歩道部分の被害状況を示している。歩車道分離のための縁石も崩落している。

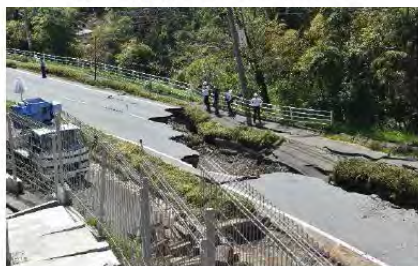
国道 443 号において、路面が陥没している現象が見られた。

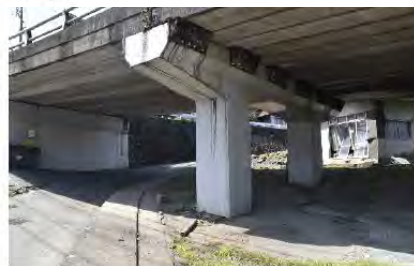
県道 28 号に存在する寺迫橋の橋脚部分を撮影したものである。今回の震動では、橋脚部分に損傷は見られなかった。

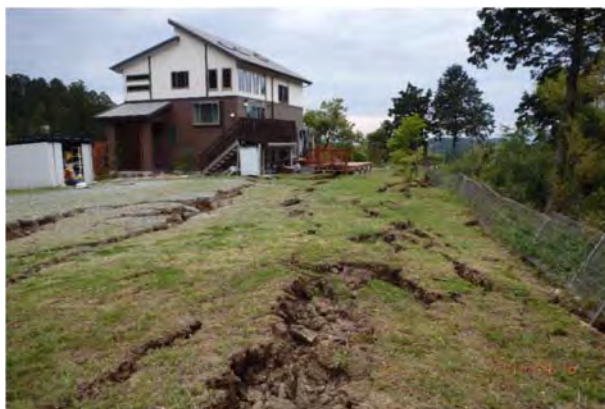
宅造盛土の崩壊（清田隆氏提供）

大正 12 年の関東大震災では、東京の東部の軟弱地盤地域において多くの木造家屋が被害を受け、西部の山の手台地における被害の少なさは大きな違いがありました。軟弱地盤が地震動を強めることは、多くの事例で確かめられています。宅造地の盛土でも崩壊が起きています(次頁)。

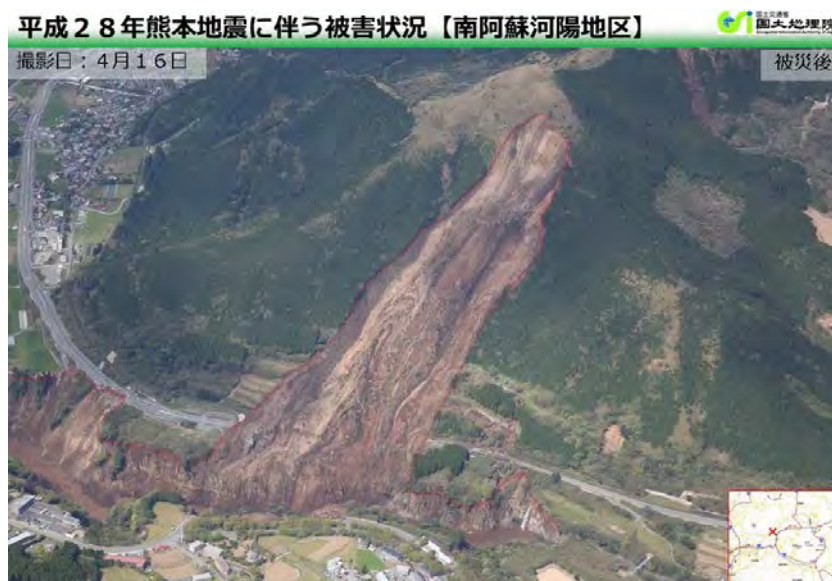
図-2 本地震で発生した最大規模の斜面崩壊 (平成 28 年 4 月 16 日国土地理院撮影)
