令和6年能登半島地震によるライフライン被害

土木学会地震工学委員会
地震被害調査小委員会委員長
小野 祐輔
鳥取大学工学部社会システム土木系学科
E-Mail: ysk@tottori-u.ac.jp

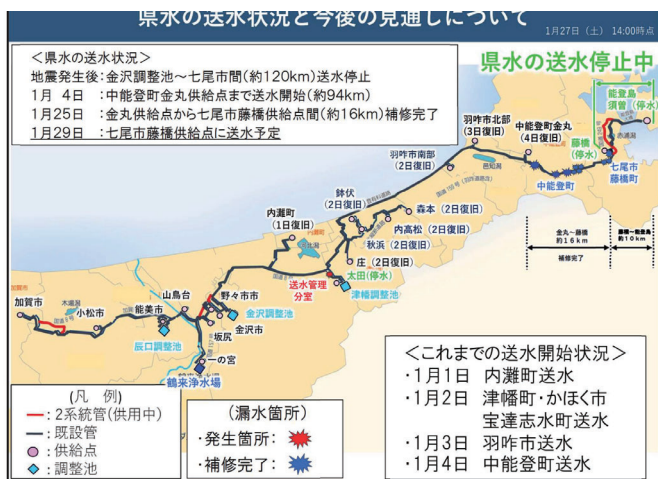
石川県の県水の被害と復旧

- 七尾市の断水の長期化は県水の送水停止の影響を受けている。
- 七尾市の都市機能が維持されていれば復旧活動の拠点として有効に使えたのでは？

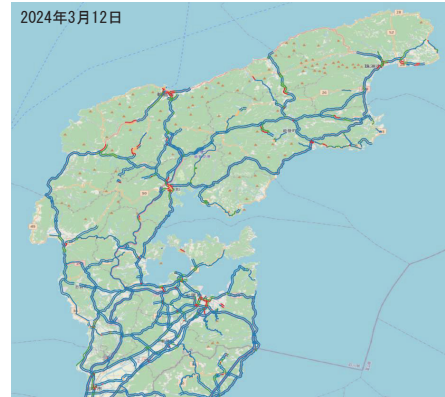
道路の渋滞状況の変遷

国土交通省道路復旧見える化マップのGISデータ「ETC2.0速度データ（平均速度）」を可視化

・ 七尾市～穴水町，穴水町～輪島市，能登町～珠洲市へのアクセスが改善された
